تقييم أعمال ترميم المبانى التاريخية بمدينة طرابلس، ليبيا

د.سالم الترهونى،
دكتوراة عمارة، مركز البحوث الصناعية & جامعة الرفاق طرابلس
salem_tarhuni@yahoo.com

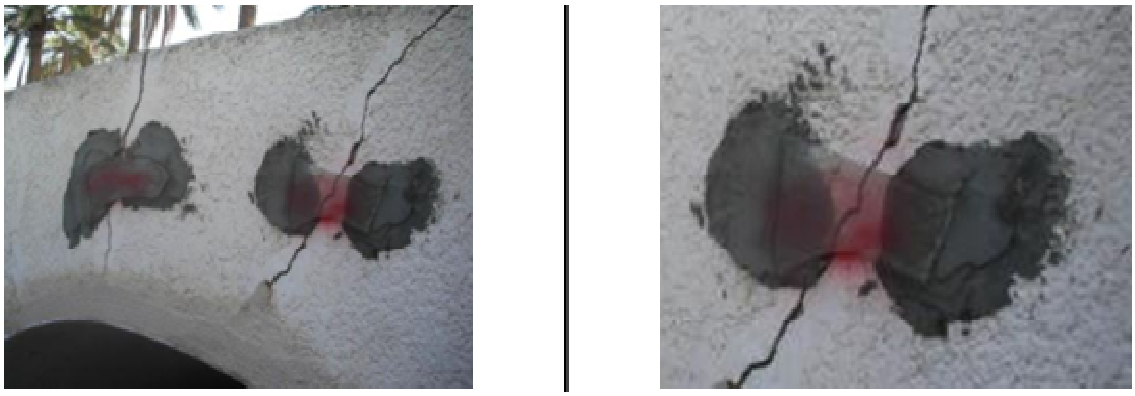
لأعطاء مؤشر حالة خطورة الشقوق فى حوائط مسجد المشاط والمتحف الاسلامى تمت عملية مراقبة تمدد التشققات (شكل 2 و 3). توسع الشق يعطى مؤشر لوجود مشكلة هبوط فى القواعد أوحركة فى الحوائط، بينما ثبات إتساع الشق يؤشر الى حالة غير متضررة.

شكل 2. مسجد المشاط، مراقبة التشققات (صورة بواسطة المؤلف)

شكل 3. المتحف الاسلامى، مراقبة تمدد التشققات (صورة بواسطة المؤلف)

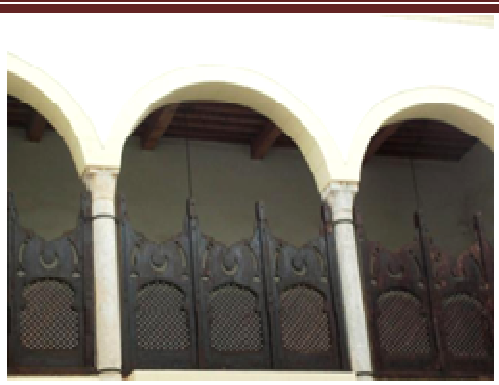
ايضا، بالمتحف الاسلامى، أعمال خشبية و معدنية قديمة تم ترميمها (شكل 16). الترميم عوضا عن الاستبدال يساهم فى تحقيق مبدئى 'الترميم ينبغى ان يكون حساس' و'الحد الادنى من التدخل'. على كلا، فى القنصلية الفرنسية سابقا، بالرغم من ان النوافذ الخشبية القديمة كانت موجودة اثناء عمليات الترميم السابقة الا ان عدم التأكد من متانتها (سبب متعلق بالامان) منعت تطبيق مبدأ الترميم فوق الاستبدال بمعنى'الحد الادنى من التدخل'، والنوافذ الاصلية استبدلت بنوافذ حديثة تم صنعها بنفس الشكل من نفس المواد و بنفس التقنيات محققة مبدأ 'الترميم يجب ان يكون بنفس المواد و التقنيات' (شكل 16).

شكل 17. القنصلية الفرنسية سابقا، استعمال نفس المواد بأعمال الخشب البديلة(صورة بواسطة المؤلف)
